**Анализ гидравлических испытаний трубы с дефектом,
укрепленной композиционным бандажом.**

Дмитриенко Р. И., (Dmytriienko Roman). e-mail dri1@ukr.net
(НИИ электросварки им. Е. О. Патона, г. Киев).

Task 4.2 (E. O. PATON EWI): To produce a full-scale pipe specimen with the composite wrap over artificial VSD. The specimen will be prepared according to the input data from WP3, experimental data from Task 4.1 and taking into consideration the requirements of ISO/TS 24817.

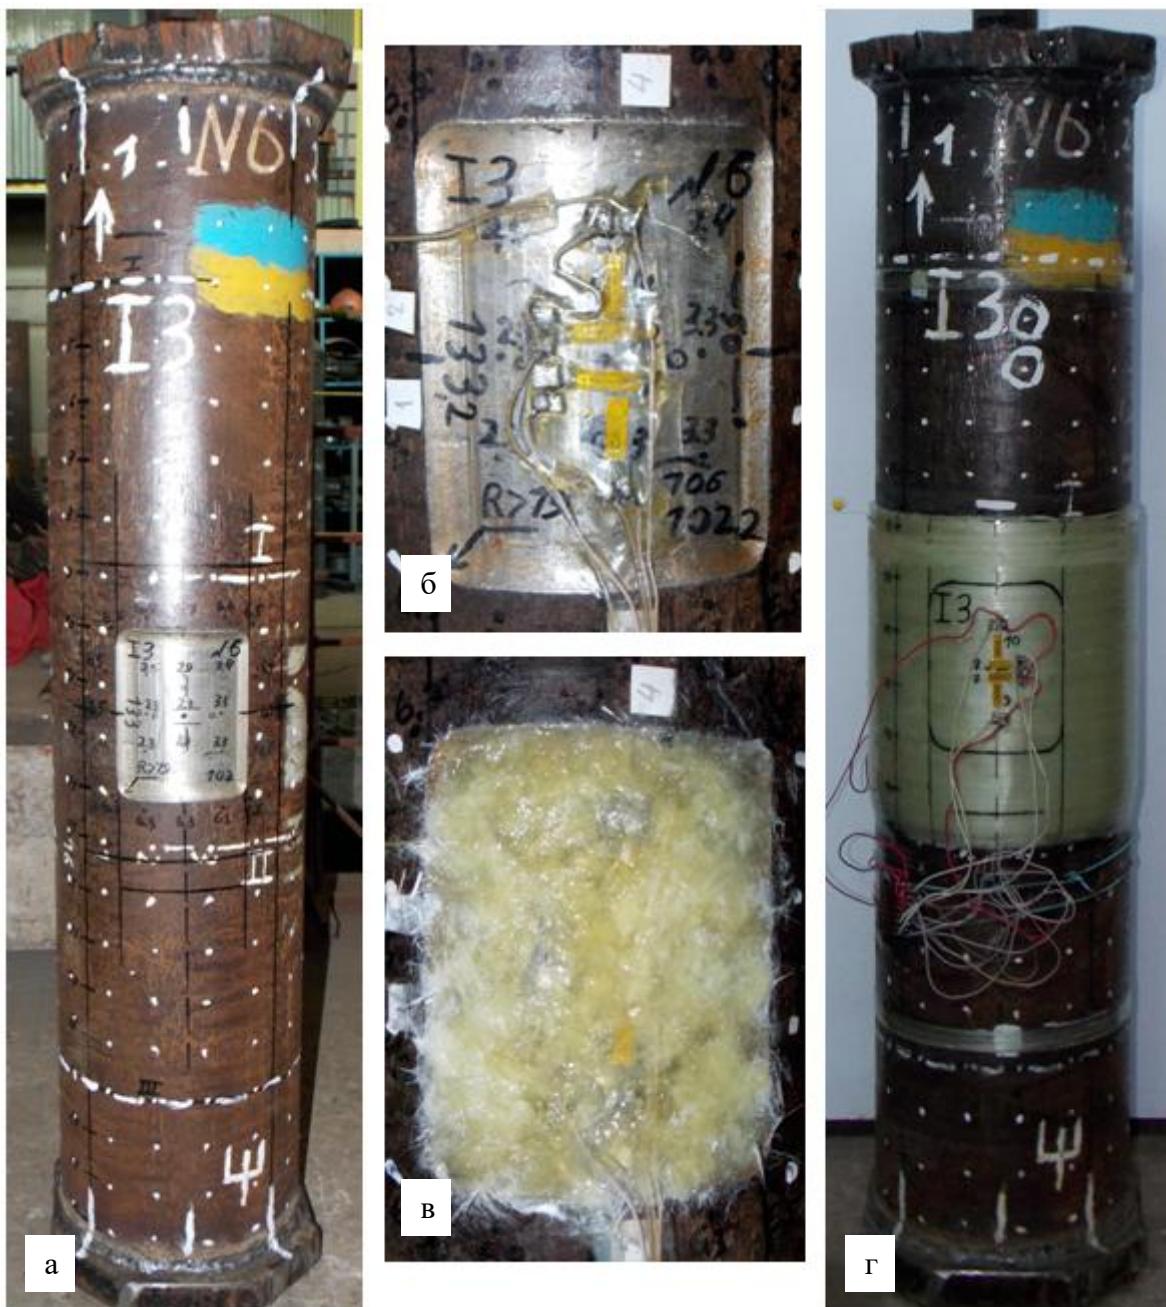
Рис. 1. Подготовка натурного образца.

Гидравлическим испытаниям внутренним статическим давлением подвергался образец, моделирующий поврежденную трубу, отремонтированную с помощью композиционного бандажа, (см. рис. 1). За основу при изготовлении образца бралась бесшовная горячедеформированная труба 219×6, из стали 20 изготовленная в соответствии с НД [1, 2], на ОАО «Интерпайп НТЗ», Днепропетровск, Украина. К образцу приваривались плоские днища.

На образце механическим способом был изготовлен дефект - модель 60%-го эрозионно-коррозионного износа (ЭКИ). Относительные геометрические параметры дефекта были взяты согласно [3, 4]. Форма дефекта выбрана весьма удачно, значительный участок одинакового утонения позволяет в полной мере реализоваться пластическим деформациям на обширной зоне дефекта, что дает возможность их измерить. Формирование бандажа толщиной 6,22 мм (16 слоев), на образце, происходило путем машинной намотки ровинга состоящего из элементарных нитей стекла типа «Е» [5], смачиваемого в связующем эпоксидном горячего затвердевания [6]. Укладка ровинга производилась под углом $\approx 90^\circ$ к оси трубы. Бандаж формировался послойно. Бандаж перекрывал дефект в осевом направлении. После укладки, бандаж подвергался полимеризации при высоких температурах. С целью выравнивания геометрической формы трубы и передачи усилия с

а - образец до установки тензорезисторов и бандажа; б - установка тензорезисторов в дефекте; в - дефект с тензорезисторами заполненный компаундом; г - образец с бандажом и тензорезисторами.

наружной поверхности дефекта на внутреннюю поверхность бандажа, дефект сначала заполнялся компаундом, состоящим из порезанного на куски ровинга перемешанного в связующем эпоксидном холодного затвердевания [7]. Бандаж устанавливался после полимеризации компаунда. До проведения гидравлических испытаний были получены диаграммы растяжения и определены механические свойства материала трубы, определены предельные деформации и максимальные усилия, которые может выдержать ровинг вне, и в составе композиционного материала бандажа. Ультразвуковым методом определены толщины стенки в регулярной части трубы и в зоне дефекта и измерены периметры. На основании этих данных, учитывая шаг намотки, рассчитывалось необходимое количество слоев бандажа.

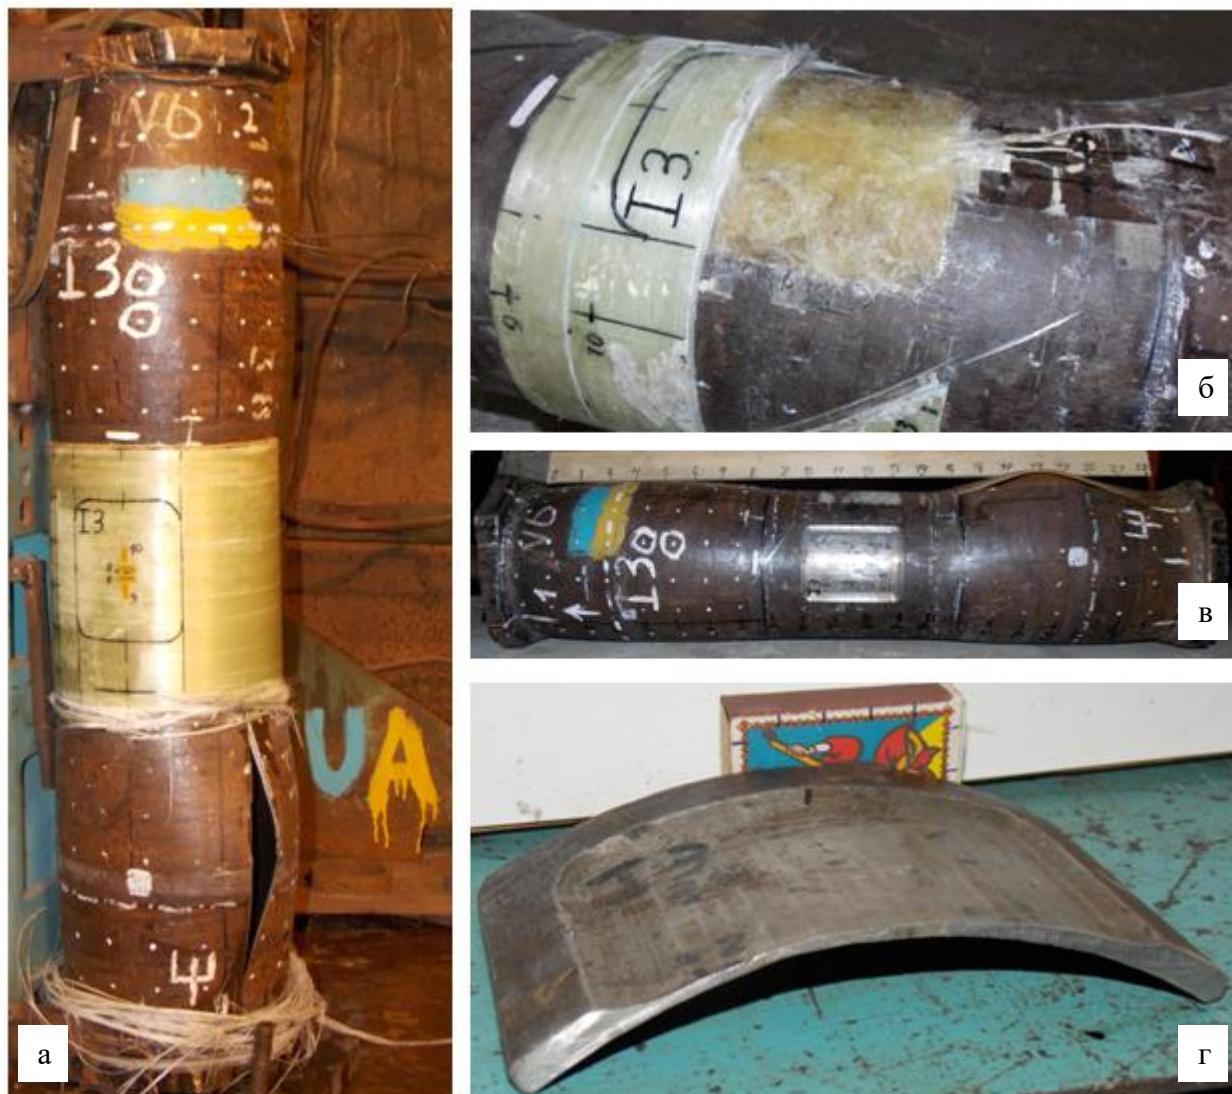
Рис. 4. Образец после проведения испытаний.

На рисунке 4 приведен натурный образец после испытаний внутренним гидравлическим давлением вплоть до разрушения. Разрушение произошло по непокрытому бандажом участку трубы. Согласно требований к поверхности излома и форме линии разгерметизации, при гидравлических испытаниях до разрушения, указанных в [10], а также учитывая отсутствие осколков, образец разрушился вязко.

а - образец после разрушения гидравлическим давлением; б - вскрытие дефекта; в - после снятия бандажа; г - вырезанная часть дефекта.

Предельные деформации, при которых происходит разрушение материала бандажа, составляют 1,4 %. После снятия бандажа, остаточные кольцевые деформации в дефекте составили 1,33 %, что свидетельствует о том, что бандаж в зоне дефекта находился близко к своему предельному состоянию. Остаточные кольцевые деформации бездефектного участка образца покрытого бандажом составили $\approx 0,2 \%$, а непокрытого бандажом $\approx 11 \%$. Отметим, что после разрушения, остаточные кольцевые деформации в дефекте при испытании аналогичного образца, но без бандажа составили 5,2 %.

Интересно отметить, что удлинения базы в осевом направлении дефекта после разрушения образца не зафиксировано, что может свидетельствовать об отсутствии пластических деформаций растяжения дефекта в осевом направлении, тоже касается и образца с дефектом и без бандажа. Остаточные деформации наружной поверхности в осевом направлении дефекта, конечно же, имеются, но это изгибные деформации. Что можно увидеть из рис. 2 - зависимость осевых деформаций от давления меняет угол наклона, когда в кольцевом направлении дефекта начинаются пластические деформации.
