**Анализ гидравлических испытаний трубы с дефектом,
укрепленной композиционным бандажом.**

Дмитриенко Р. И., (Dmytriienko Roman). e-mail dri1@ukr.net
(НИИ электросварки им. Е. О. Патона, г. Киев).

Task 4.2 (E. O. PATON EWI): To produce a full-scale pipe specimen with the composite wrap over artificial VSD. The specimen will be prepared according to the input data from WP3, experimental data from Task 4.1 and taking into consideration the requirements of ISO/TS 24817.

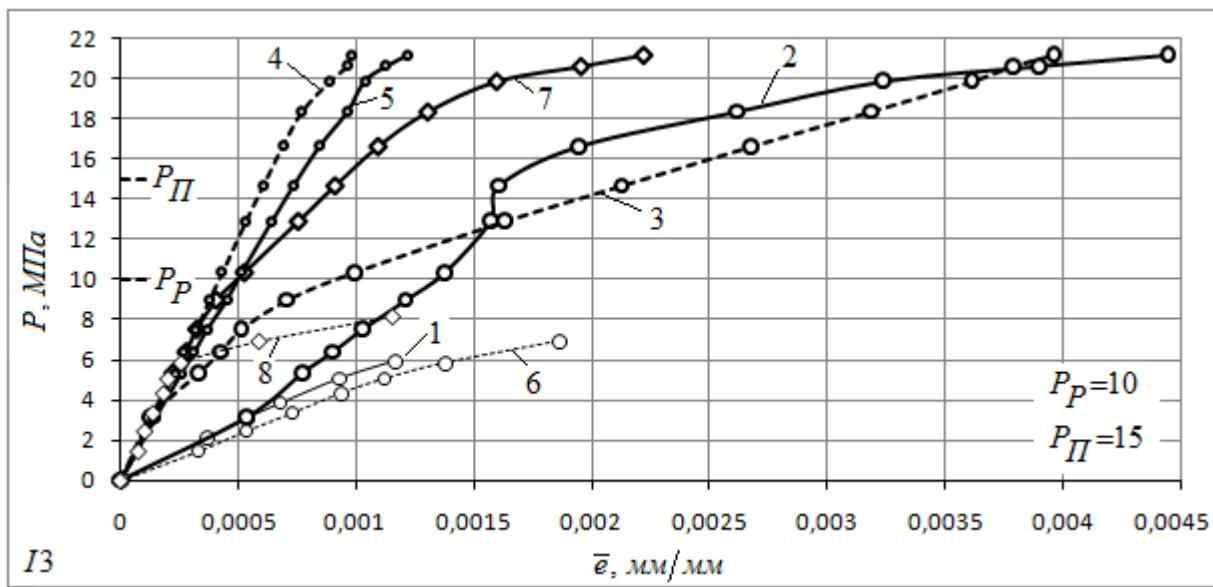
Рис. 2. Деформации образца на начальных этапах нагружения.

На рис. 2 приведены результаты измерения деформаций трубы в зоне дефекта и в регулярной зоне, до установки бандажа, а также после его установки. Нагружения без бандажа проводилось до давления, при котором появились остаточные деформации в дефекте в кольцевом направлении. На рисунке также приведены деформации бандажа. Для сравнения, на рис. 2 представлены деформации аналогичного образца (из такой же трубы и с таким же дефектом), но который испытывался без установки бандажа.

Кольцевые деформации: 1 - в дефекте до установки бандажа, 2 - после; 3 - бандажа в зоне дефекта, 4 - в регулярной зоне; 5 - трубы в регулярной зоне; 6 - в дефекте аналогичного образца. *Осевые деформации:* 7 - в дефекте после установки бандажа; 8 - в дефекте аналогичного образца. P_P , P_{II} - принимаемые рабочее и поверочное давления.

Установка бандажа на образец никак не повлияла на начальный участок осевых деформаций в дефекте, который к тому же совпадает с таким же участком образца с дефектом и без бандажа. Осевые деформации бандажа над дефектом полностью совпадают с осевыми деформациями дефекта. При деформациях $\approx 0,1\%$ датчик вышел из строя по всей вероятности из-за растрескивания. После установки бандажа кольцевые деформации в трубе несколько уменьшились. Зависимость кольцевых деформаций регулярной части трубы от давления на рис. 2 не является показательной т.к. тензорезисторы устанавливались в локальном месте, и на их показания очень влияет овальность трубы.

В зоне дефекта включение бандажа в работу происходит не сразу, а после некоторой, незначительной деформации после того как выбираются возможные зазоры между дефектом и компаундом, компаундом и бандажом, а также в самих компаунде и бандаже. После чего жесткость в кольцевом направлении дефекта и соответственно давление начала текучести в дефекте существенно увеличиваются.

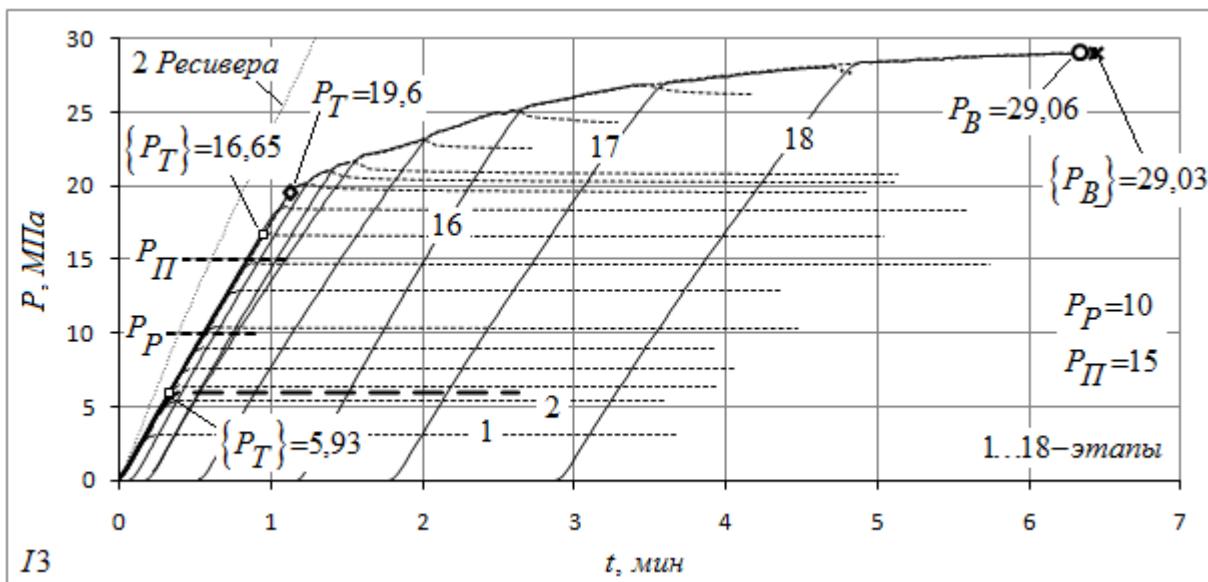
Рис. 3. Диаграмма нагружения образца внутренним давлением до разрушения.

На рис. 3 приведена диаграмма нагружения образца внутренним давлением вплоть до разрушения. Нагружения производились поэтапно. Этапы сдвинуты вдоль оси абсцисс таким образом, чтобы начало пластической зоны совпадало с концом пластической зоны предыдущего этапа.

P_P, P_{II} - принимаемые рабочее и поверочное давления; $\{P_T\}$ - давление текучести, определенное по кольцевым тензорезисторам в дефекте; P_T - давление текучести, определенное как точка перелома диаграммы нагружения внутренним давлением; $P_B, \{P_B\}$ - максимальное давление, которое выдержал образец, и давление при котором произошло разрушение; 2 Ресивера - диаграмма нагружения двух спаренных ресиверов без объекта испытаний; толстая штриховая линия - последний (5-й) этап перед установкой бандажа; тонкие штриховые линии - выдержка на этапах.

Из рис. 3 видно, что давление, при котором начинают появляться остаточные деформации в кольцевом направлении дефекта после установки бандажа значительно увеличилось с 5,93 до 16,55 МПа, что выше, чем поверочное давление. Тоже давление, но для образца, испытываемого без бандажа вплоть до разрушения, составило 5,83 МПа.

Максимальное давление, которое выдержал образец, изготовленный из такой же трубы, но не имеющий дефекта и бандажа составило 27,59 МПа, отсюда можно сделать вывод, что бандаж полностью восстановил несущую способность трубы с дефектом. Например, давление разрушения образца с дефектом и без бандажа, оно же максимальное, составило 13,83 МПа.
